Sprinter SLT Utrecht 10-06-2008

Een kleine rondleiding door de nieuwe Sprinter (treinstel 2401) in Utrecht Cartesiusweg op 10 juni 2008.

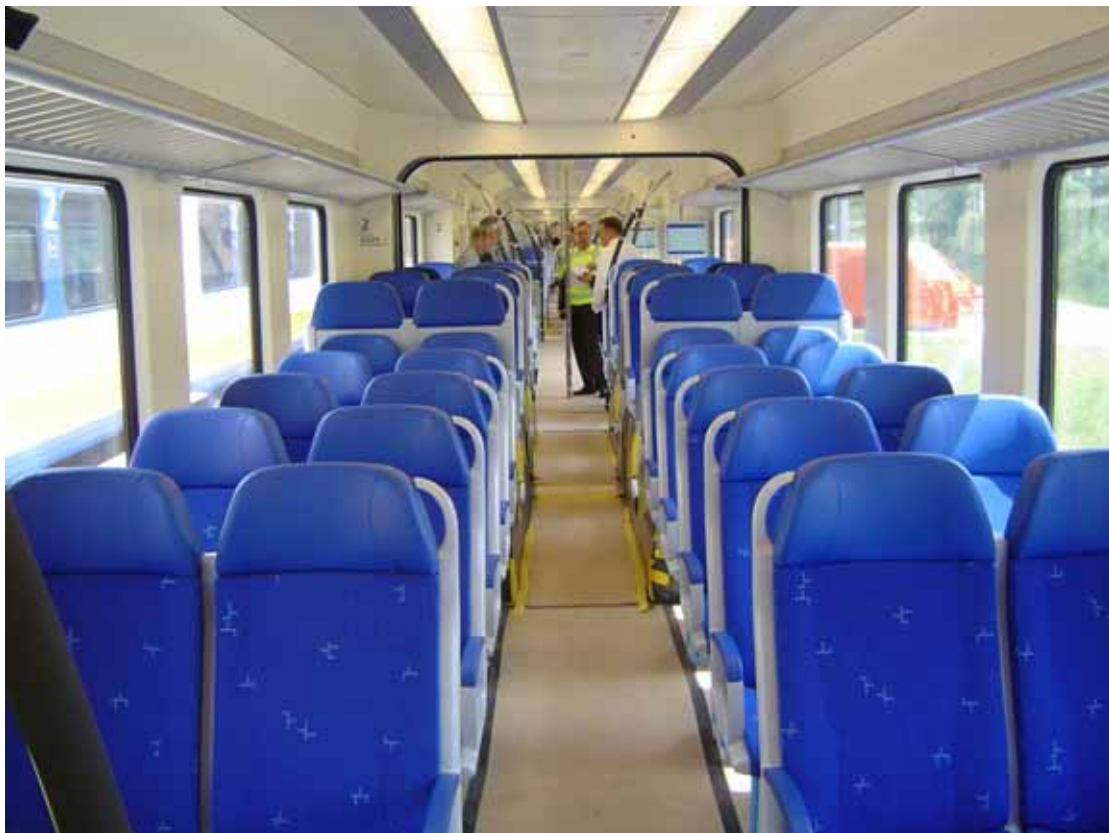
Indeling interieur. De stoelen die hoger staan, zijn geplaatst boven draaistellen.

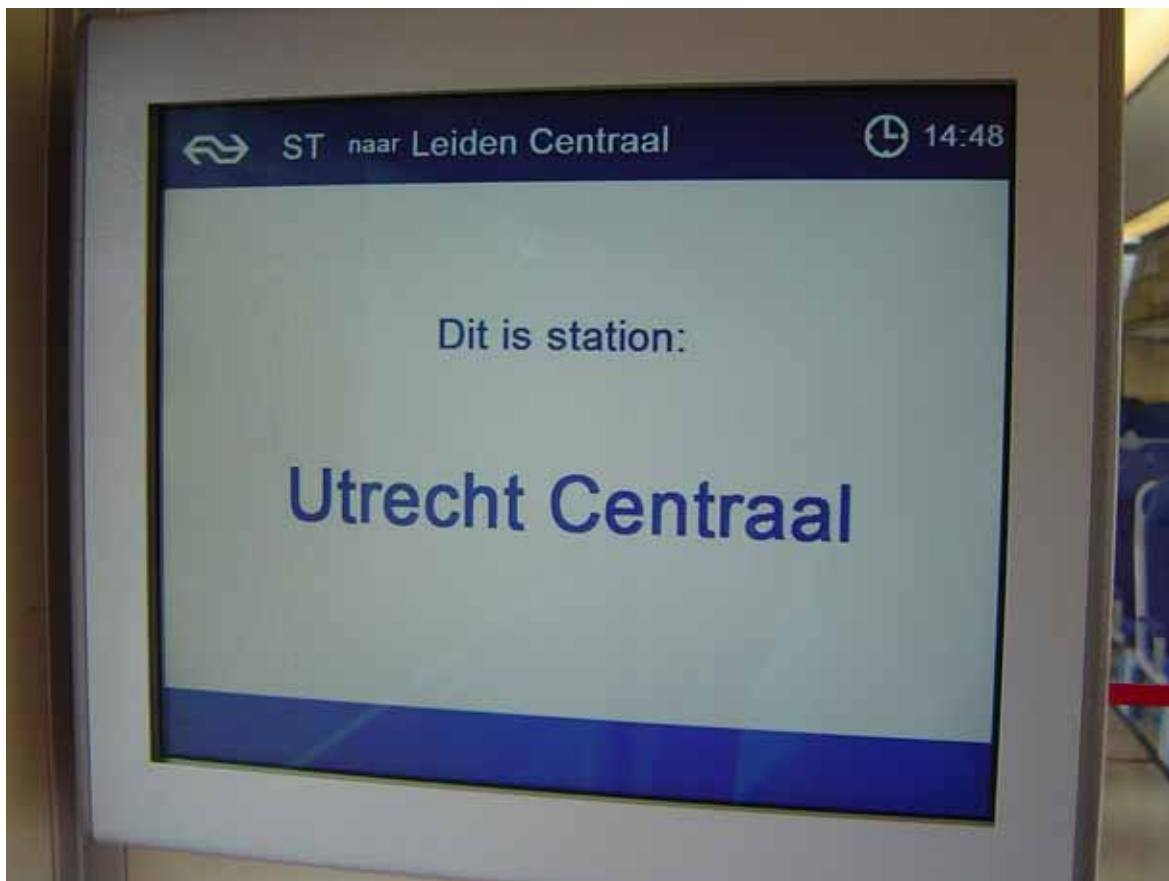
Infodisplays voor de reizigers. Er zijn een flink aantal van deze schermen opgehangen.

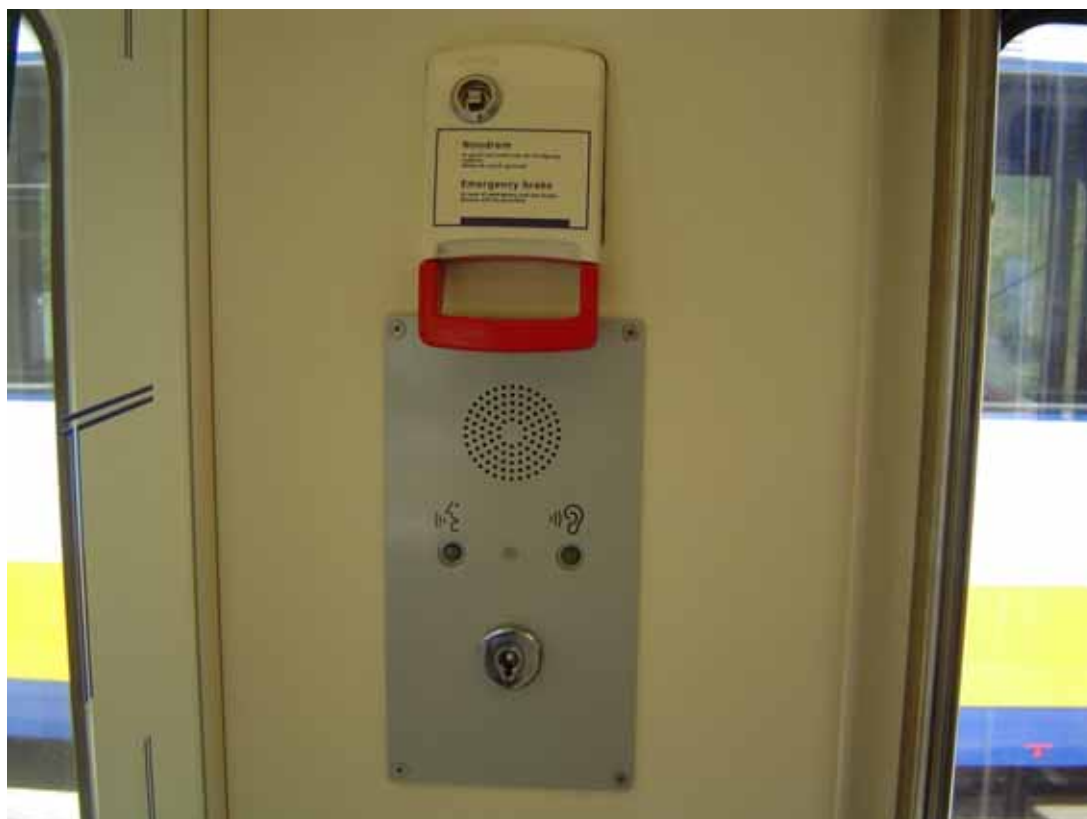
Bij een flink aantal deuren is de omroepinstallatie geplaatst. De conducteur heeft geen eigen ruimte meer voor zijn spullen, die kan hij kwijt in de cabine bij de machinist waar een opbergruimte aanwezig is. Met behulp van de nokkensleutel is de omroepinstallatie te activeren.

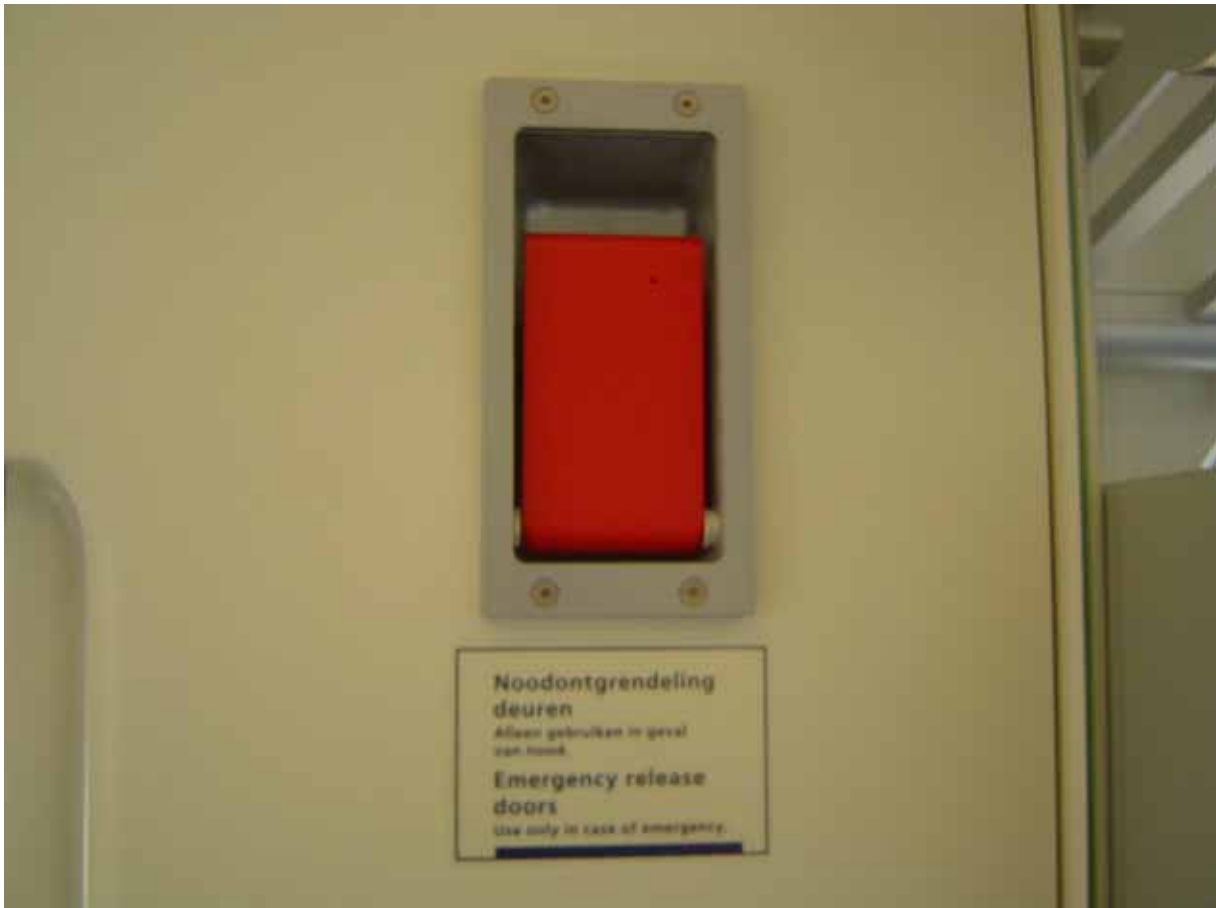
Noodontgrendeling deuren.

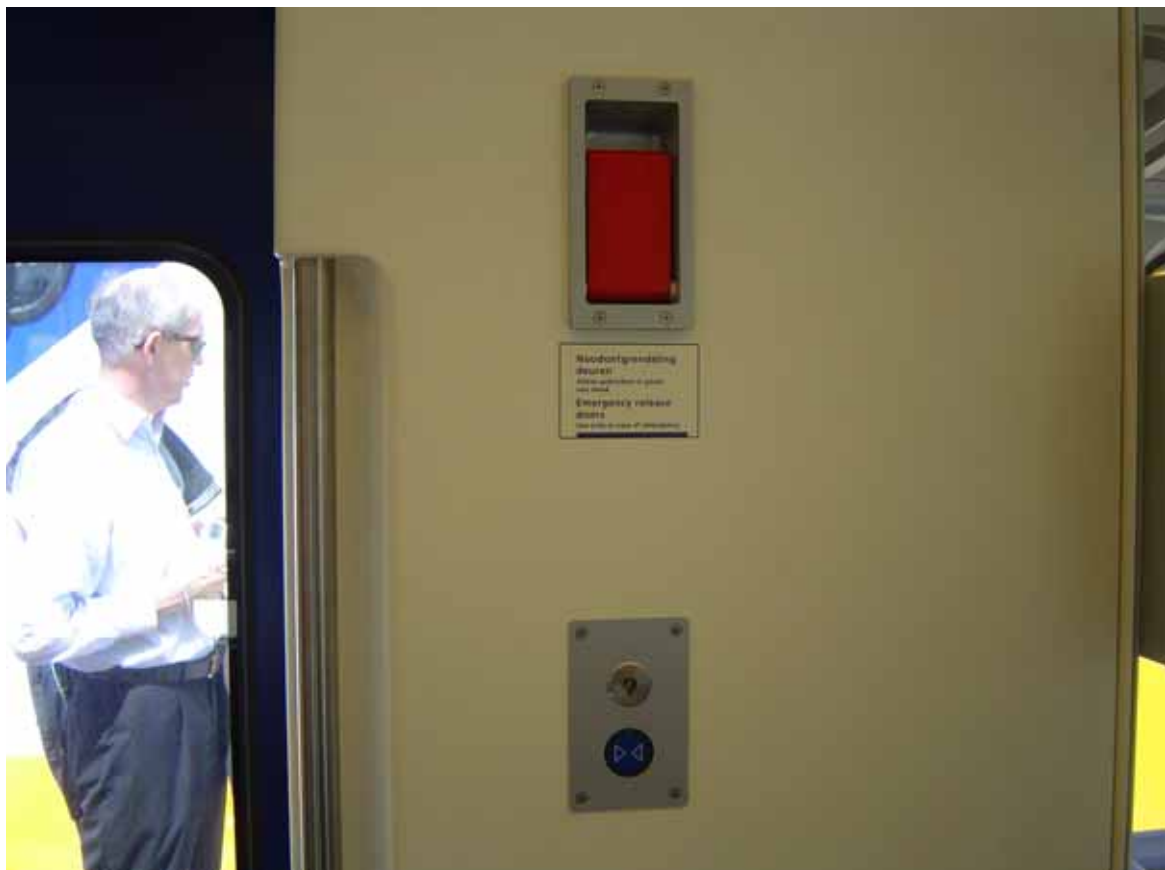
Onder de noodontgrendeling bevindt zich de knop om de deuren te sluiten. Op de deuren zelf is de knop gemaakt om de deuren te openen.

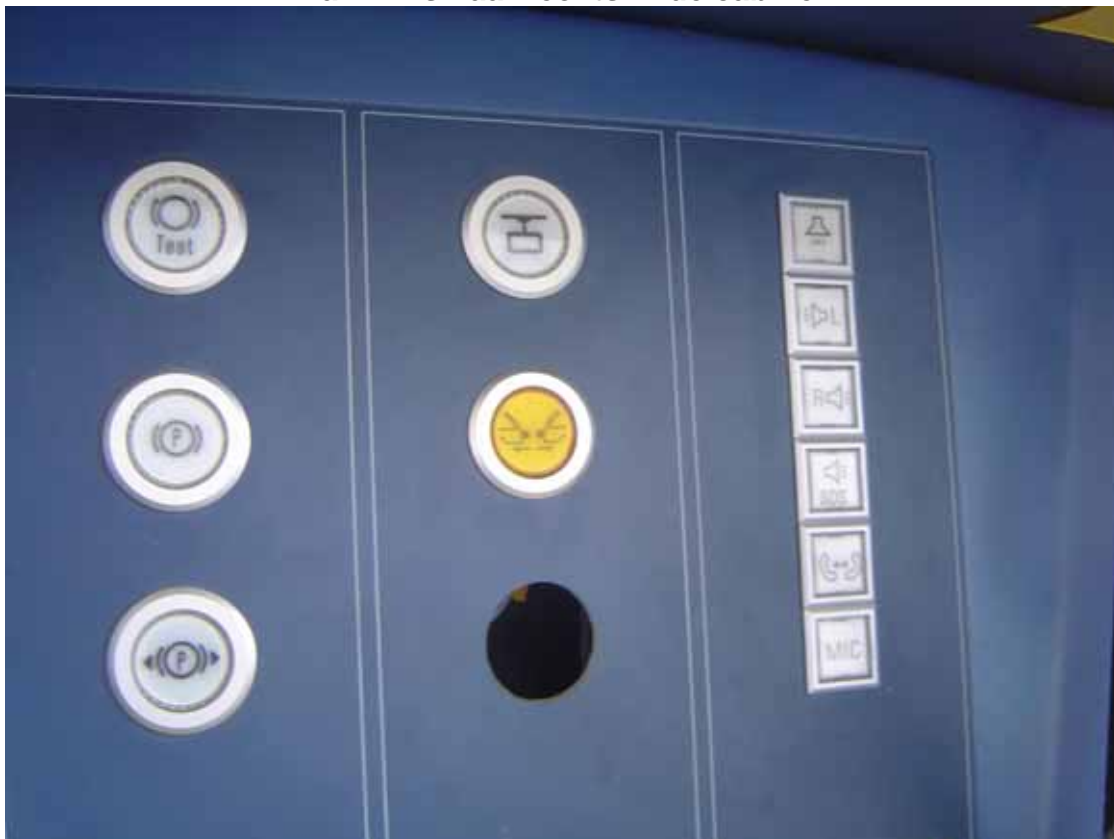
Links oa vastzetten en lossen parkeerrem, daarnaast melding noodrem, daaronder (gele knop) ontkoppelen, daarnaast allerlei knoppen voor de omroep.

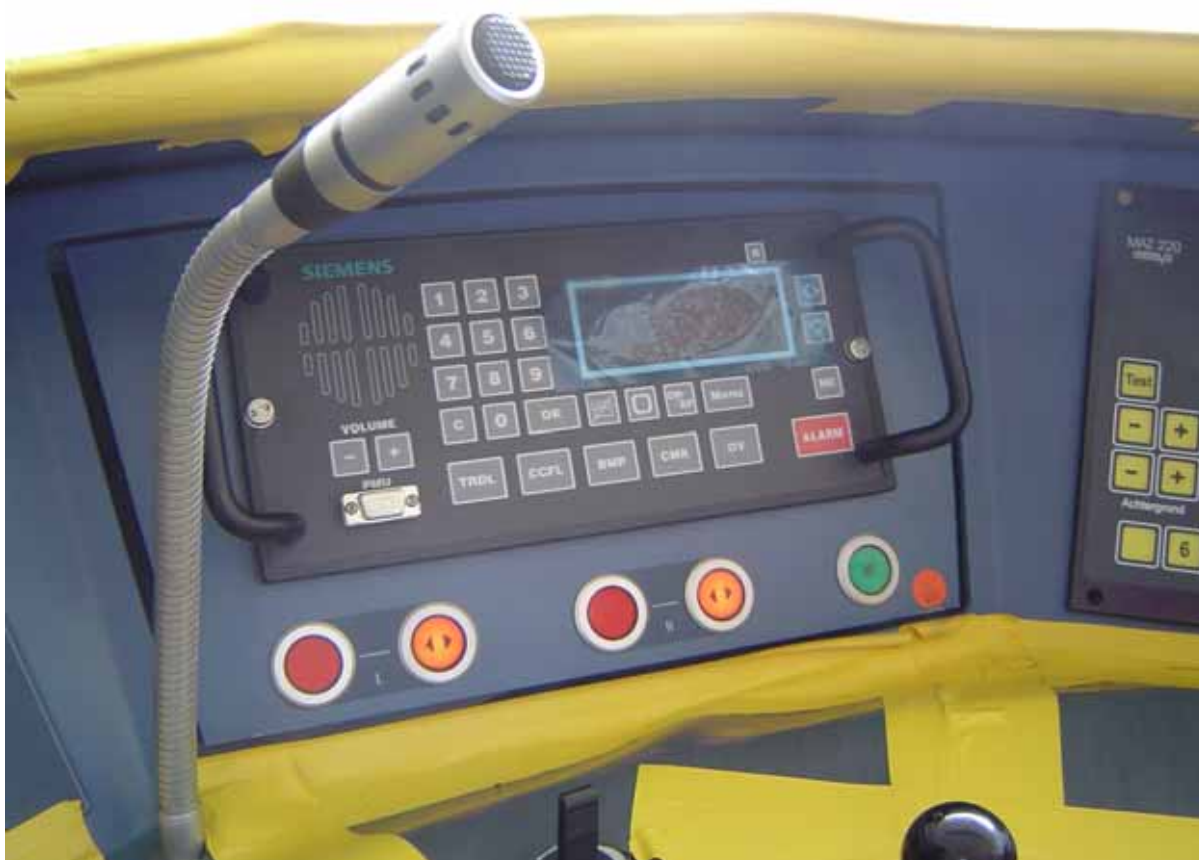
GSM-R met daaronder: ontgrendelen deuren links en rechts en de groene lamp "deuren dicht".

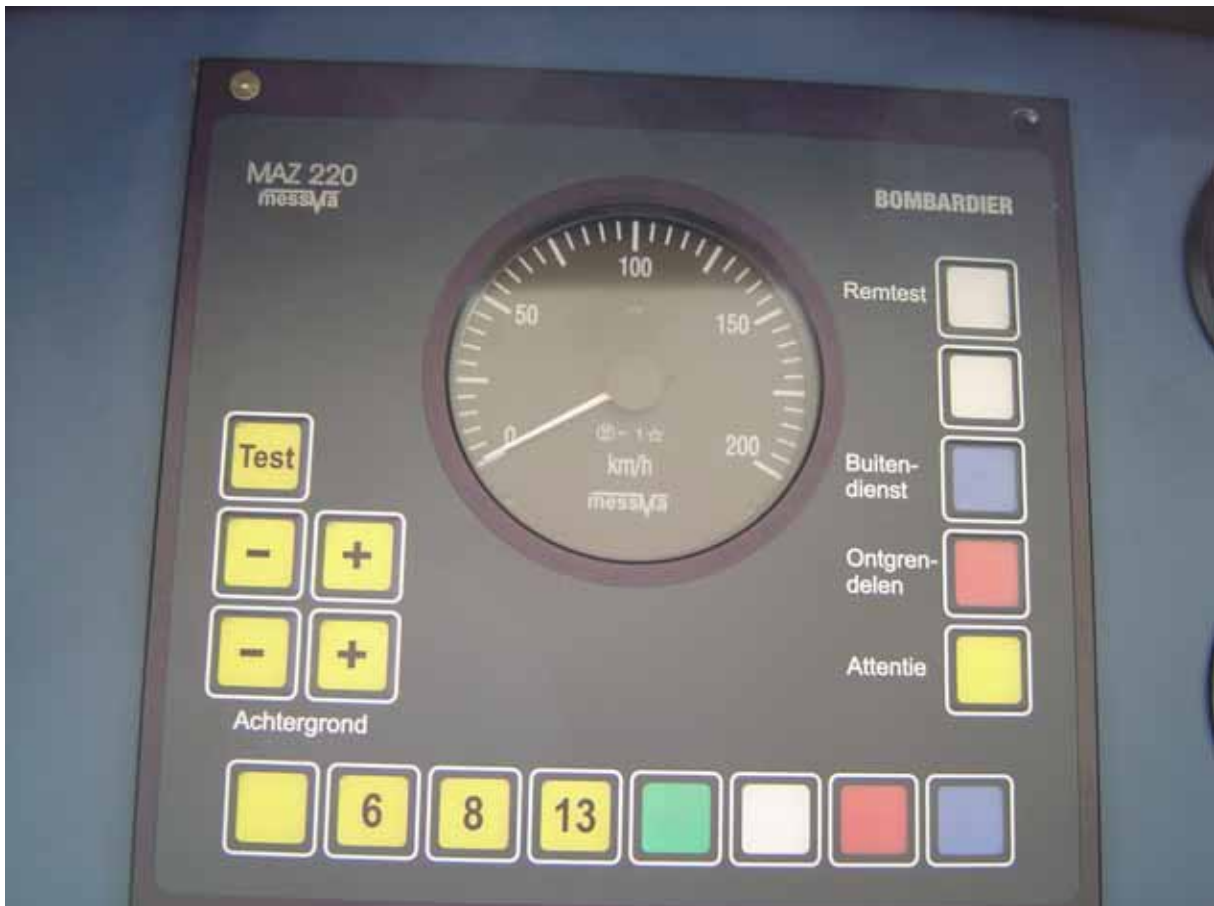
Snelheidsmeter met ATB.

Moderne trein met veel snufjes, modern uiterlijk. Er zitten nog wel wat kinderziektes in. Bijv. om aan het ATB-remcriterium te voldoen dient er redelijk fors geremd te worden. Dit veroorzaakt vertragingen zodat dit nog via de software verbeterd dient te worden.

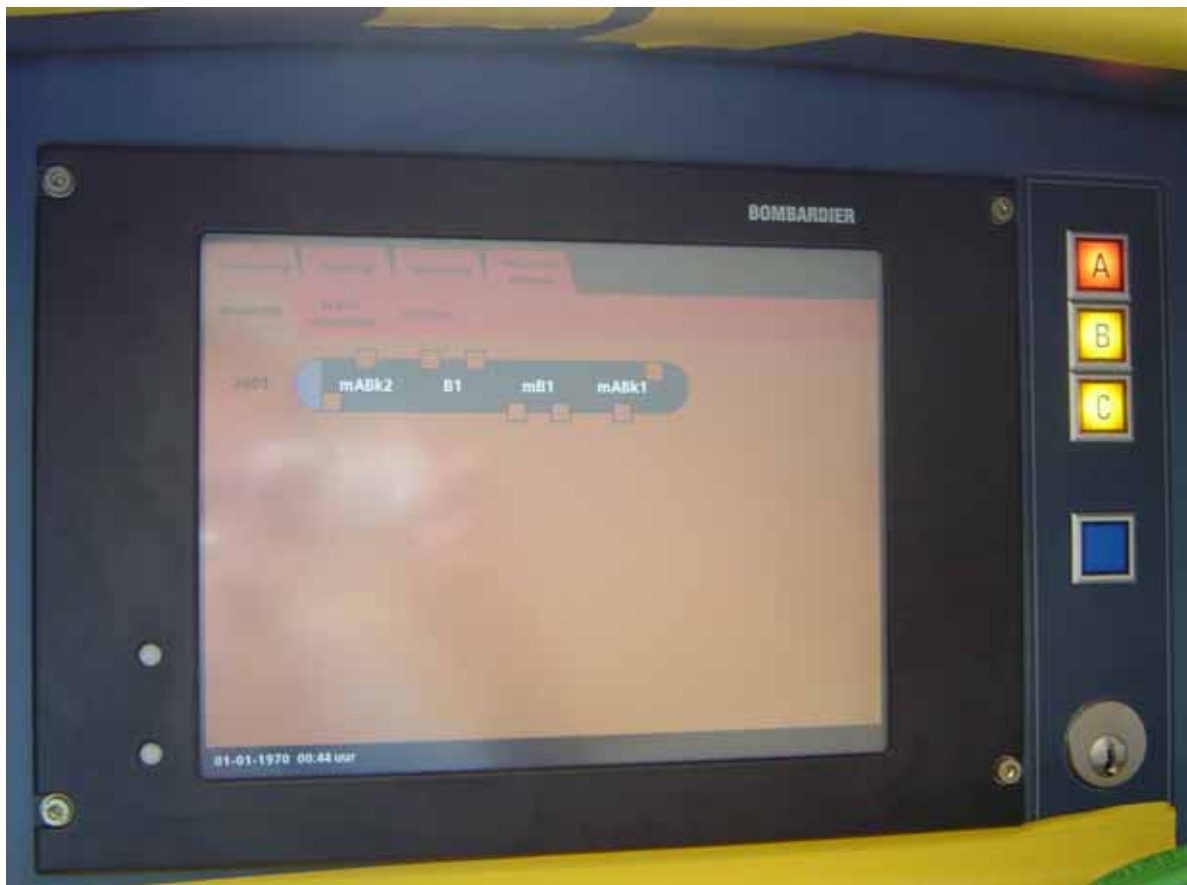
Diagnosescherm (lijkt heel erg op (V)IRM met daarnaast lampen stringen, lamp dodeman en slot voor stuurstroomcontact.

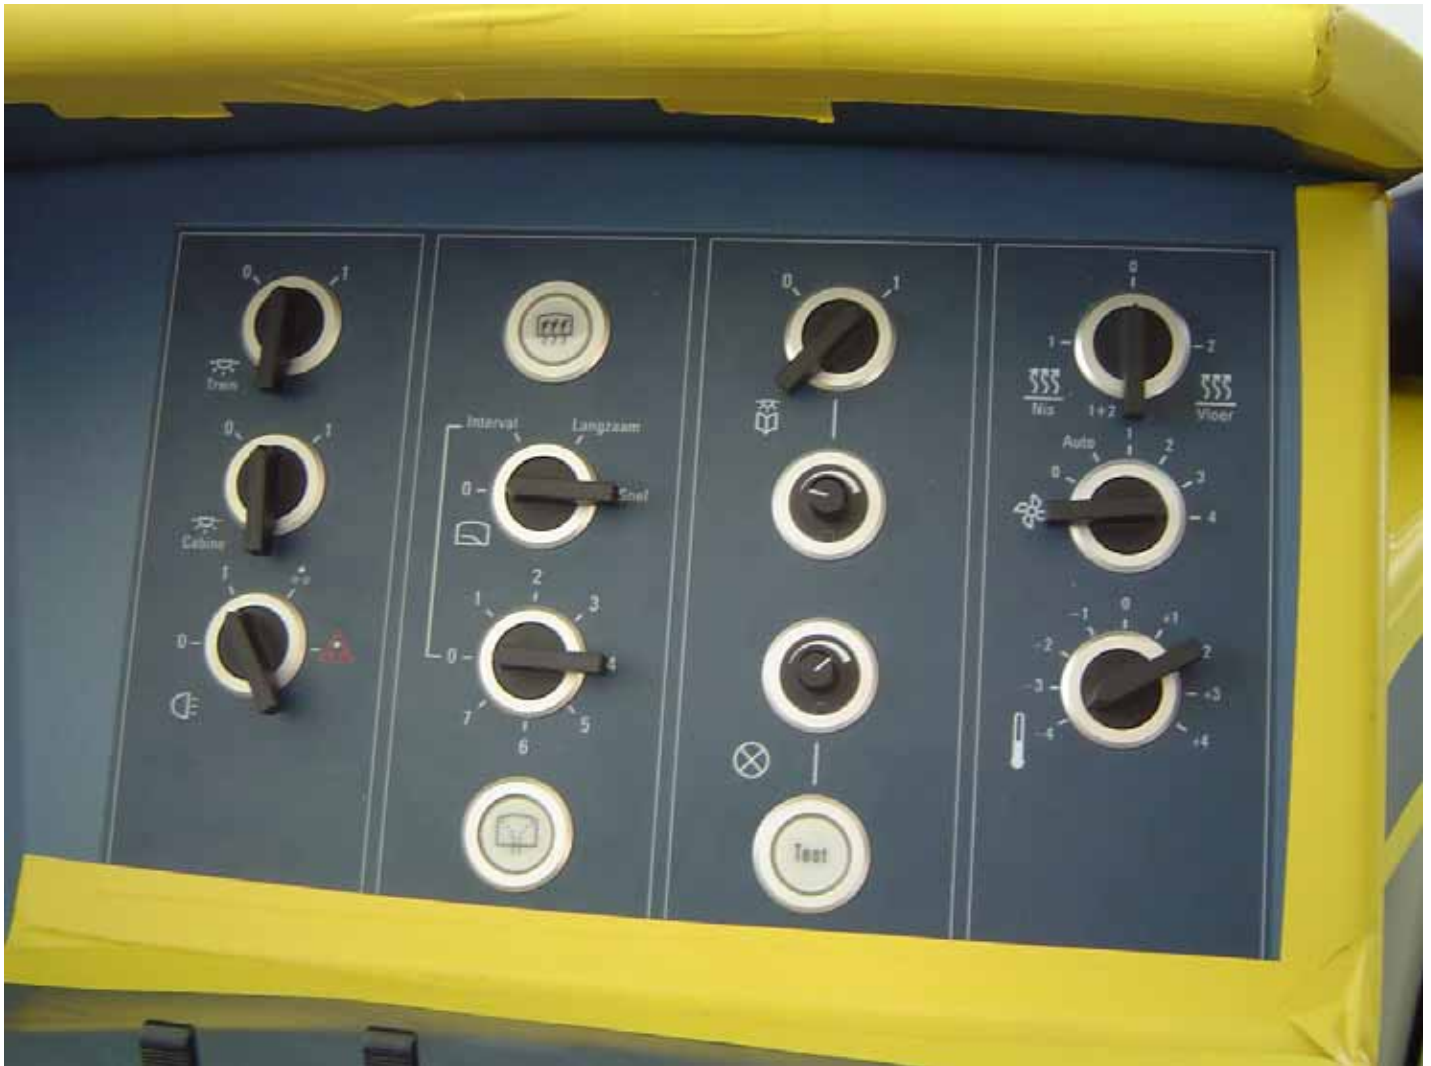
Schakelpaneel.

Van links naar rechts:

Treinverlichting, cabineverlichting, automatische inschakeling van de front- en sluitseinen, omschakelbaar naar rangeerverlichting of gevarenssein.

Ruitenwischerbediening.

Verlichting van meldlampen (dimbaar).

Verwarming van de cabine en aircoregeling.

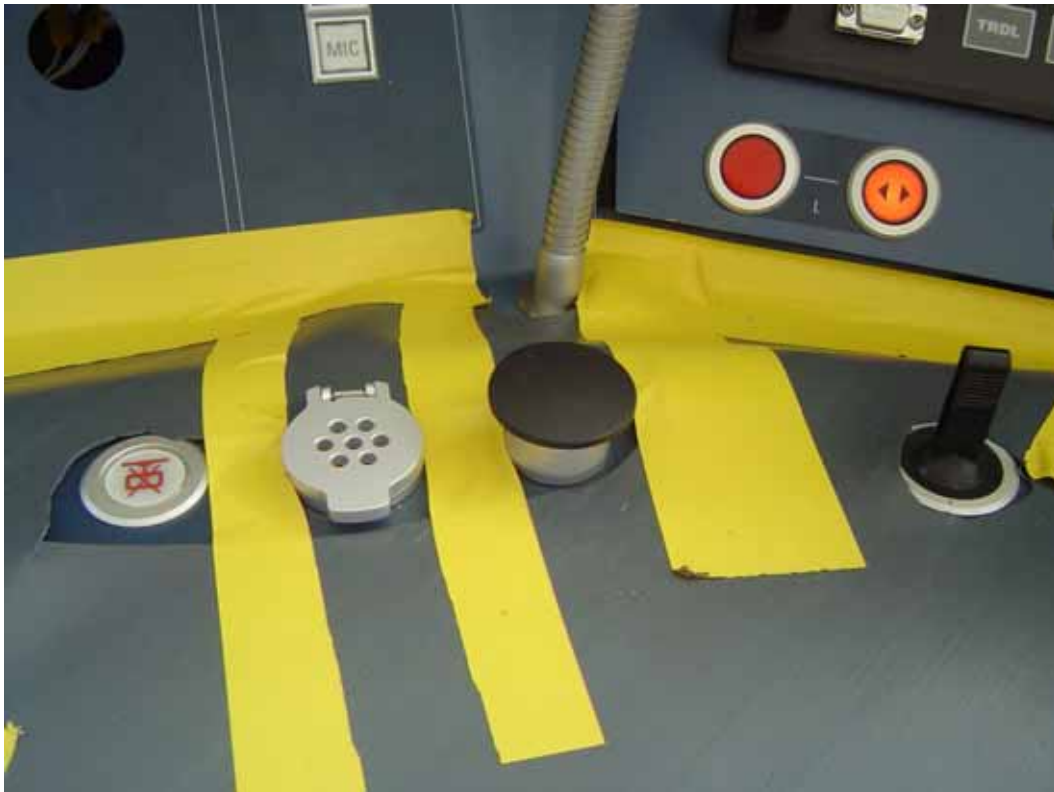
Op de stuurtafel: overbruggen noodrem en nog enkele schakelaars die nog in bedrijf moeten worden gezet.

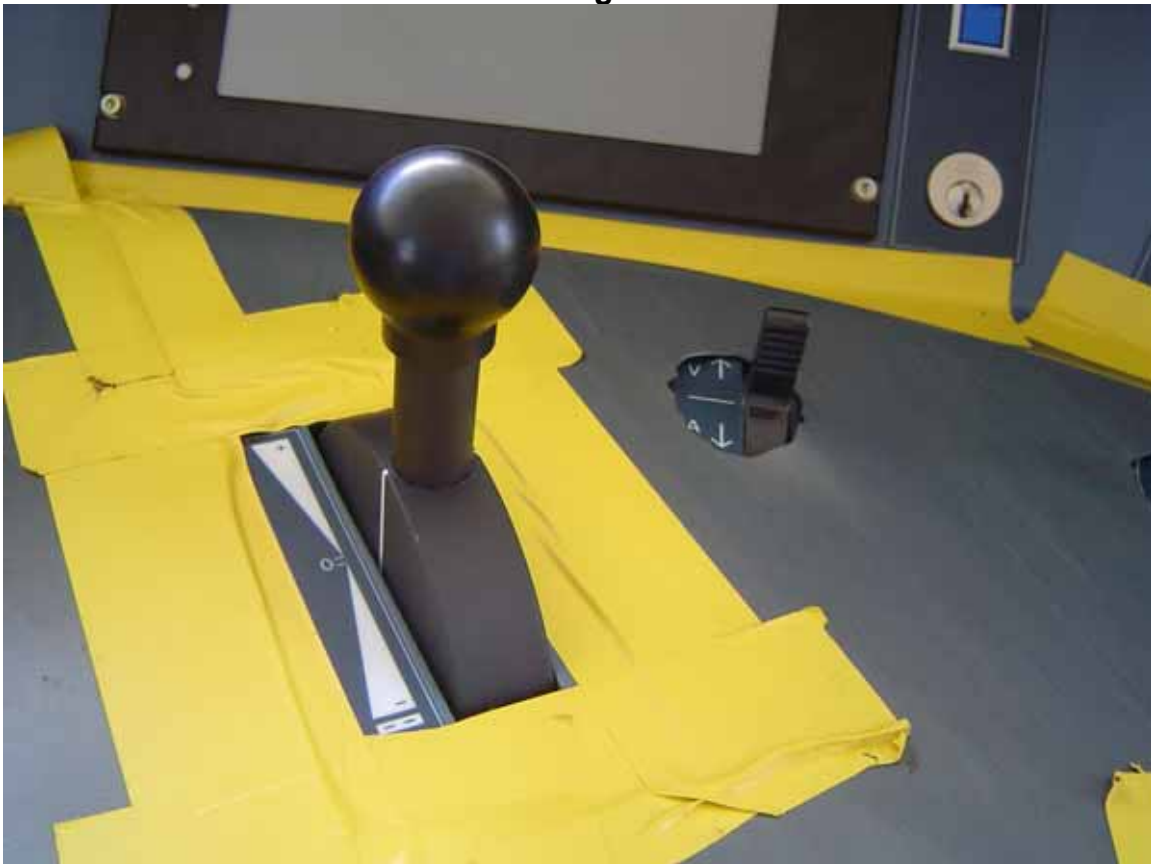
Op de stuurtafel zit normaal gesproken 1 hendel: de gecombineerde rem- en tractiebediening. Om tractie te kunnen geven dient eerst de grote knop bovenop worden ingedrukt en vervolgens naar voren worden te worden bewogen. Remmen is naar achteren. Daar rechtsachter is de rijrichtingschakelaar. Niet op de foto, maar links hiervan kan als nood ook nog een hendel geplaatst worden om pneumatisch te kunnen remmen.

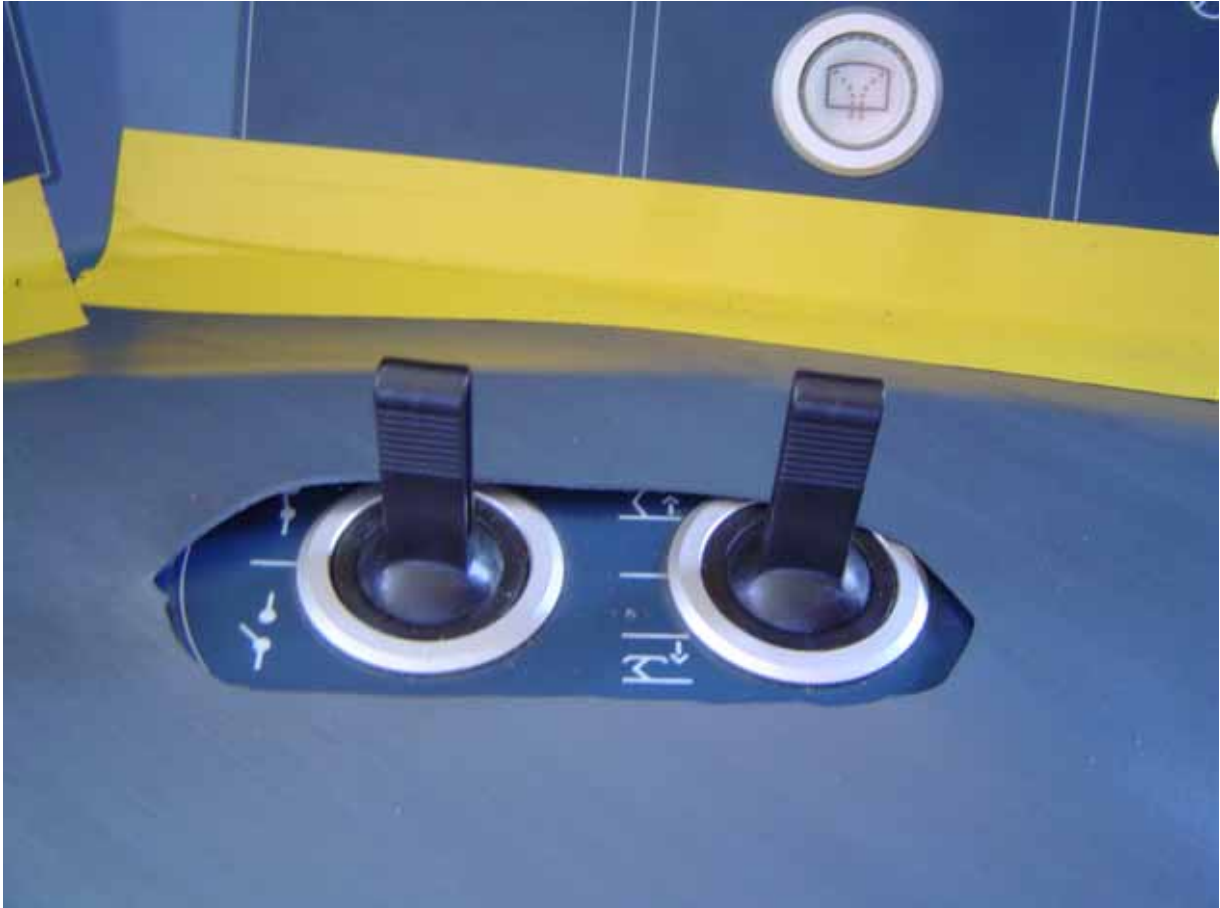
Links de snelschakelaar, rechts de schakelaar stroomafnemer op of stroomafnemer neer.

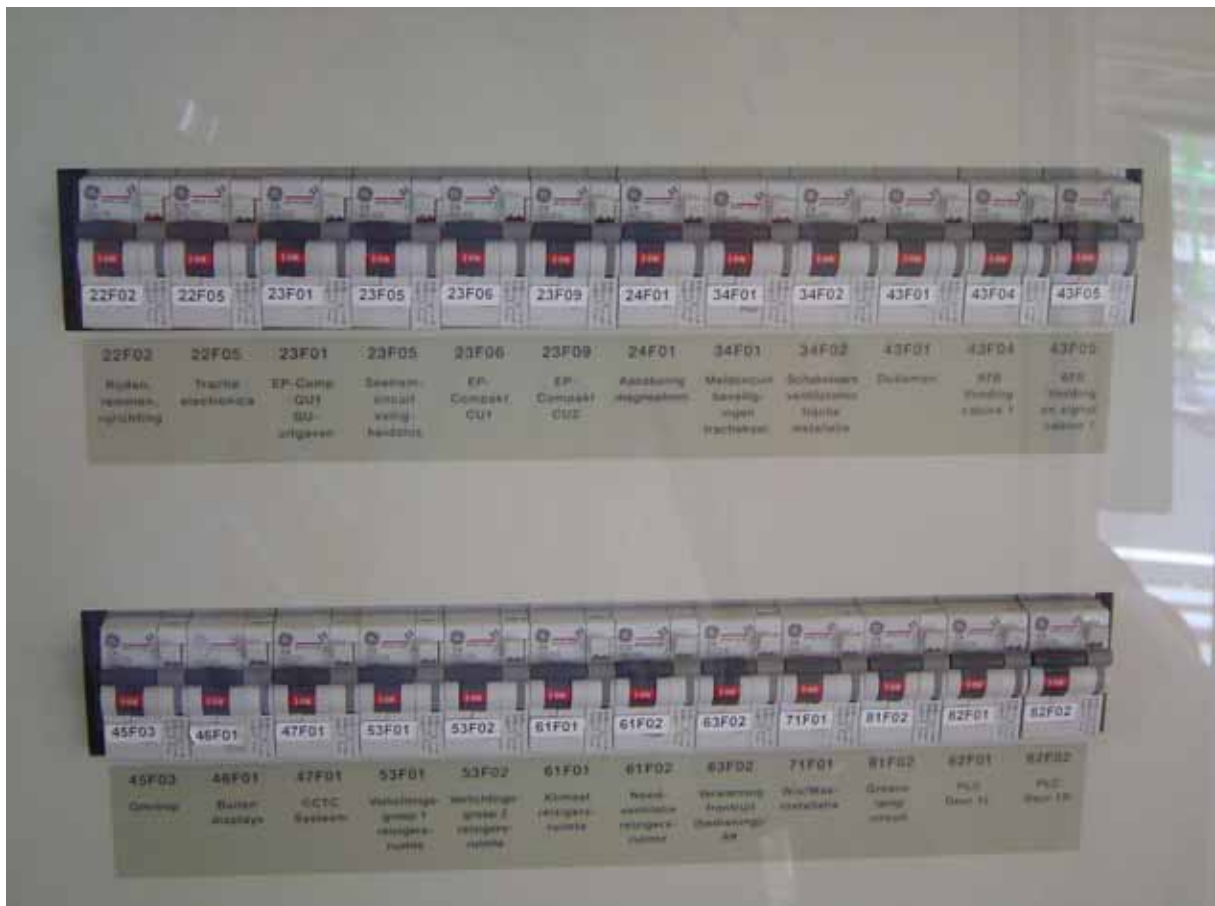
Eén van de vele rijen stotzen.

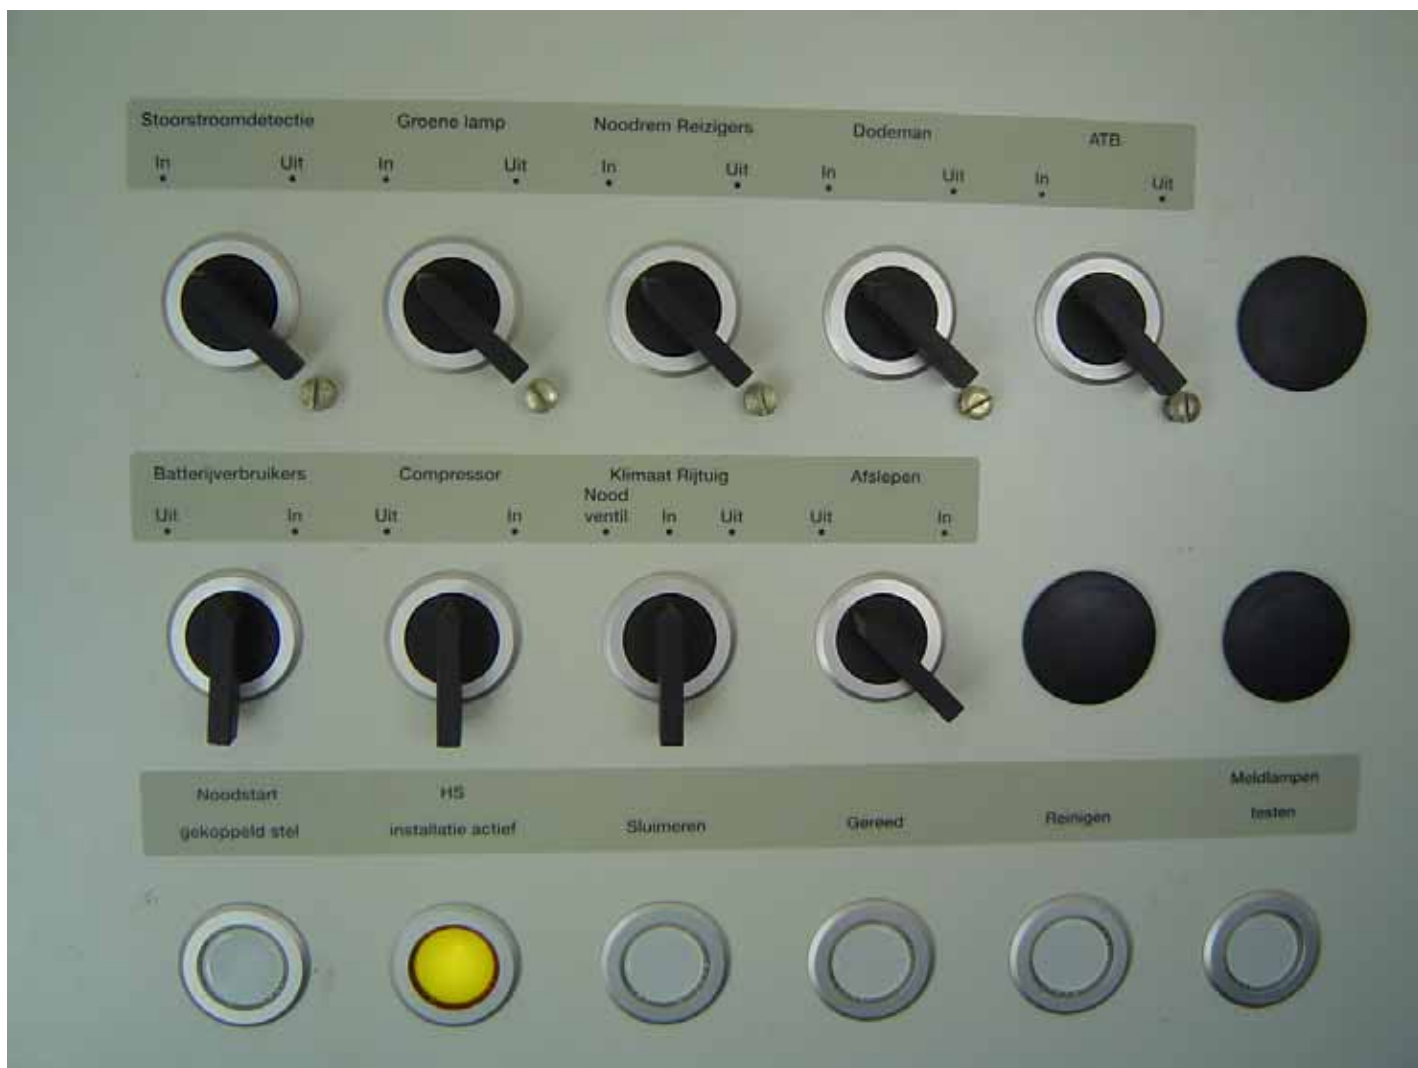
Achterwandpaneel. Bevindt zich op de rechterachterwand achter de machinist. Met schakelaars voor onder andere: dodeman, ATB, compressor, klimaatregeling rijtuigen, afslepen, noodstart gekoppeld stel, meldlamp HS, sluimerstand, gereed continu, reinigen en de knop meldlampen testen.

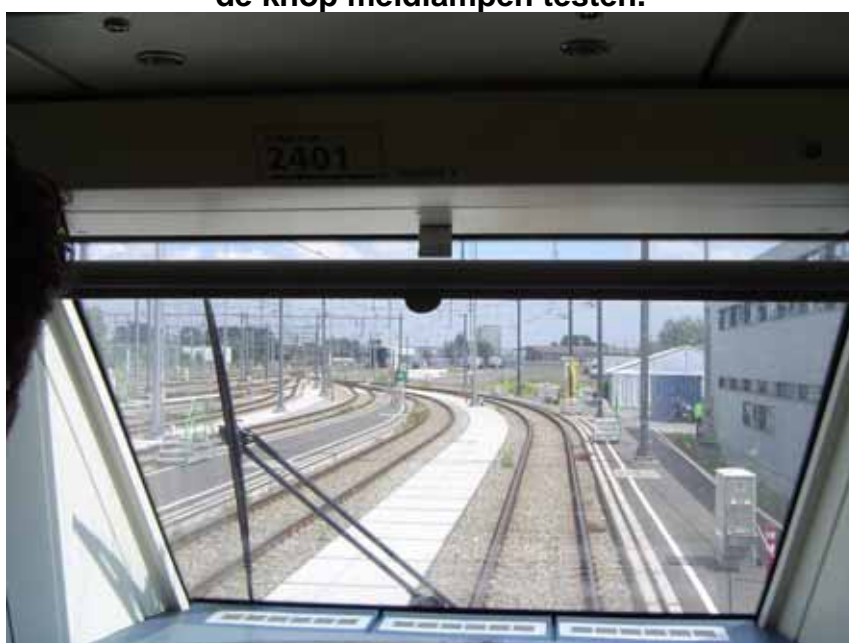
Uitzicht vanuit de cabine: diepe, ruime cabine met een glazen achterwand die voor $\frac{3}{4}$ is af te dekken met een trekscherm.

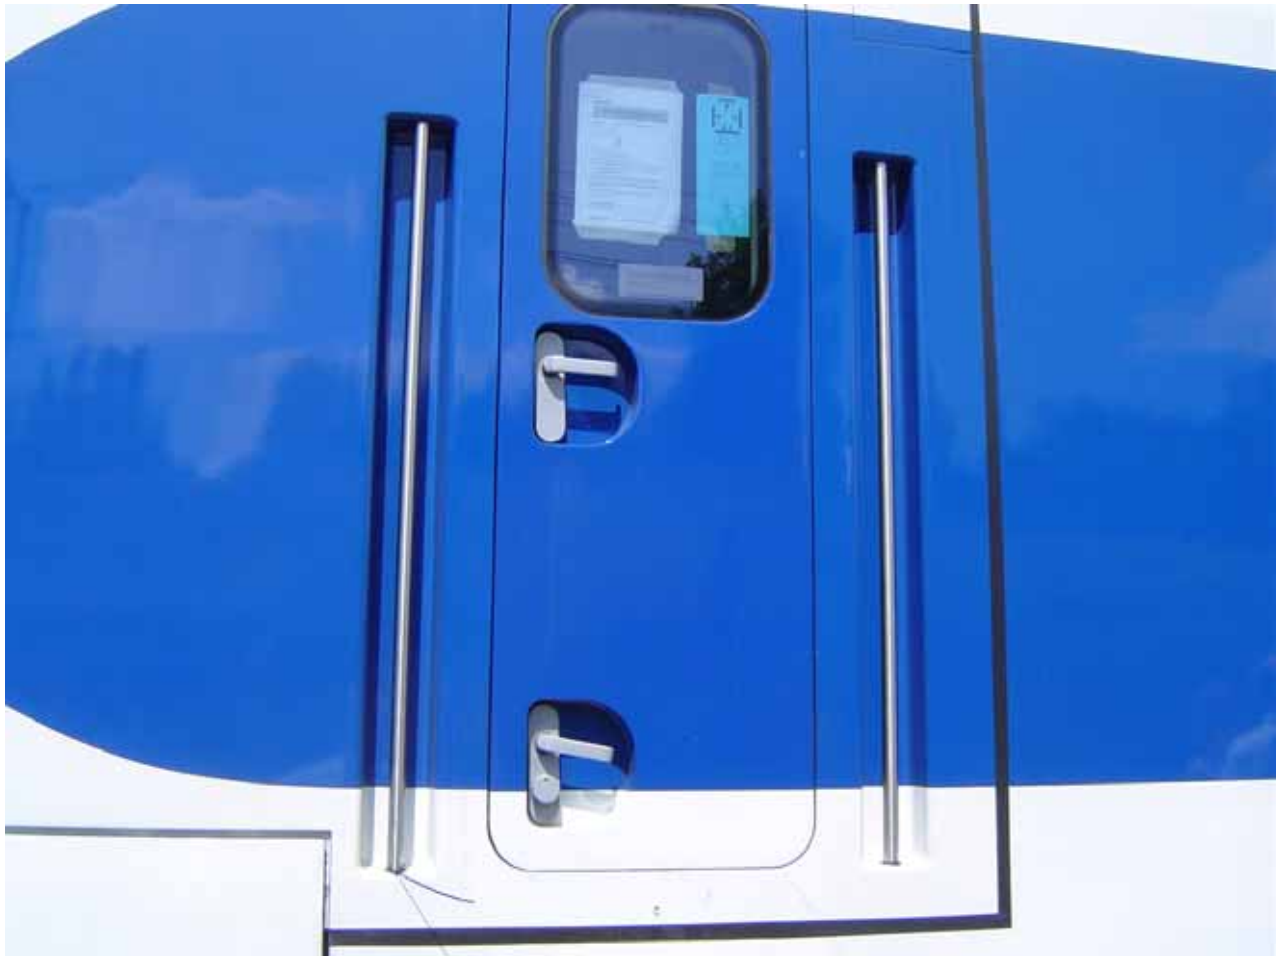
Deur van de cabine: de stangen zijn verwerkt in de wand van de trein en steken dus niet meer uit.

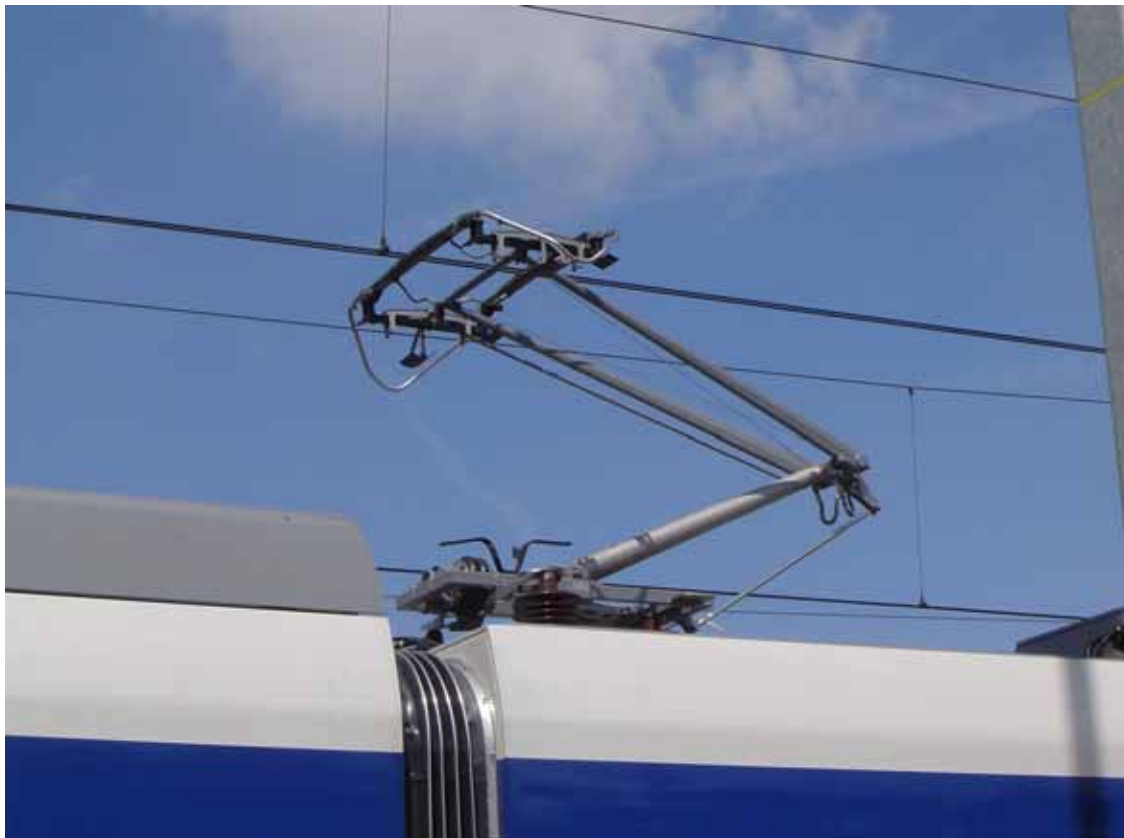
Stroomafnemer met dezelfde schuitjes als een (V)IRM.

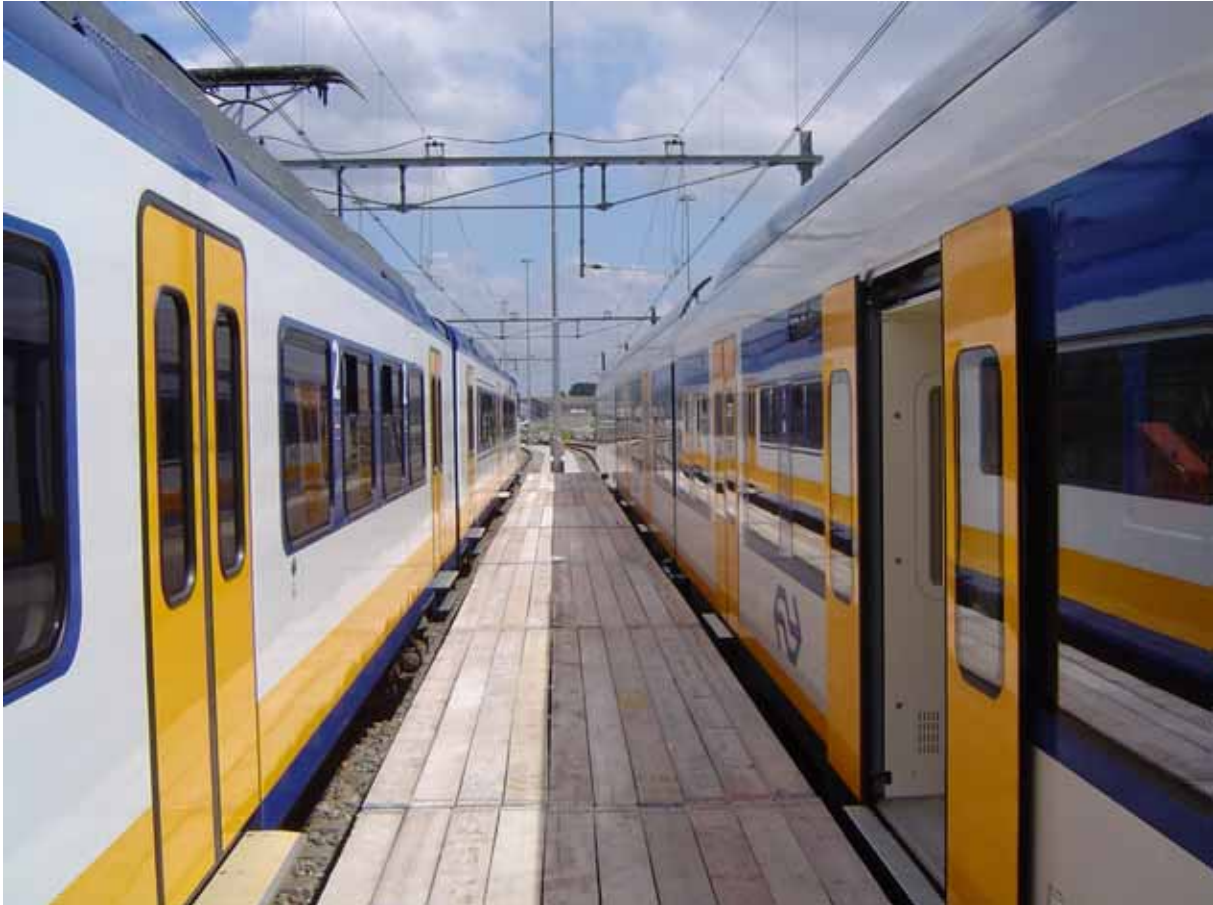
Rechts de SLT met geopende deuren, deze komen nauwelijks nog naar buiten en werken op elektriciteit, dus niet op lucht.

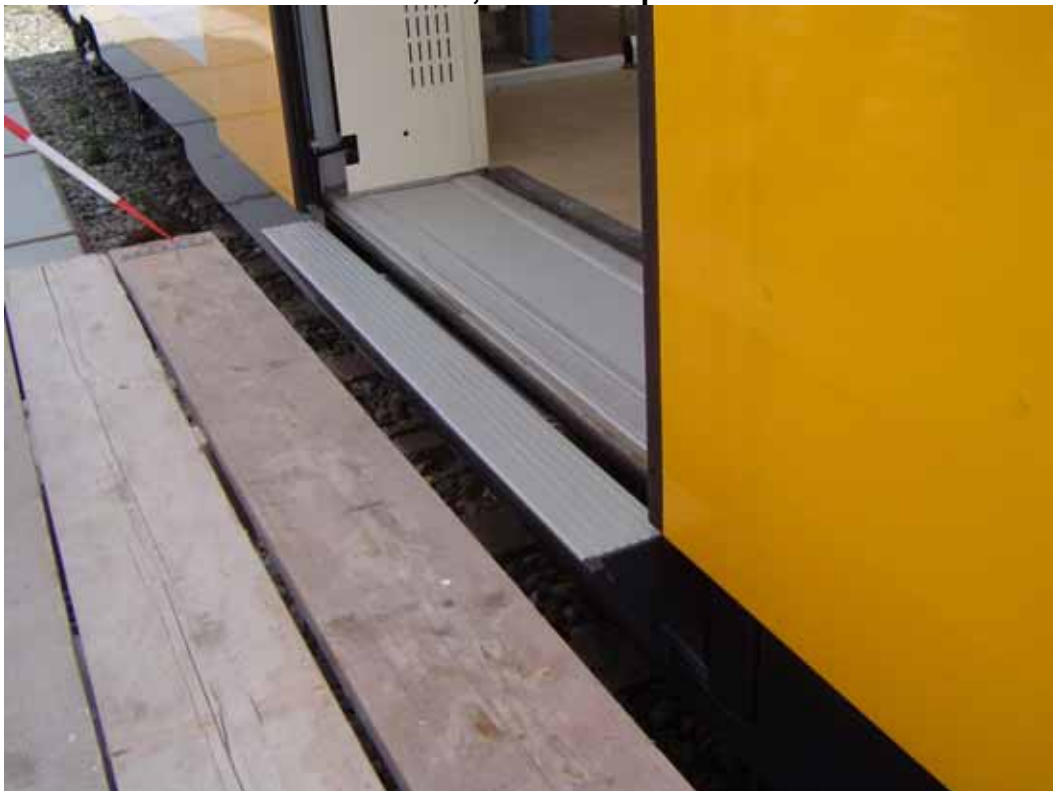
De treeplank is inklapbaar, dit gaat automatisch als de deuren sluiten. De instap bevindt zich op perronhoogte. Ten opzichte van de huidige sprinterserie is de vloerhoogte dus ook lager zodat de installaties zich niet meer onder de trein bevinden maar op het dak van de trein zitten.

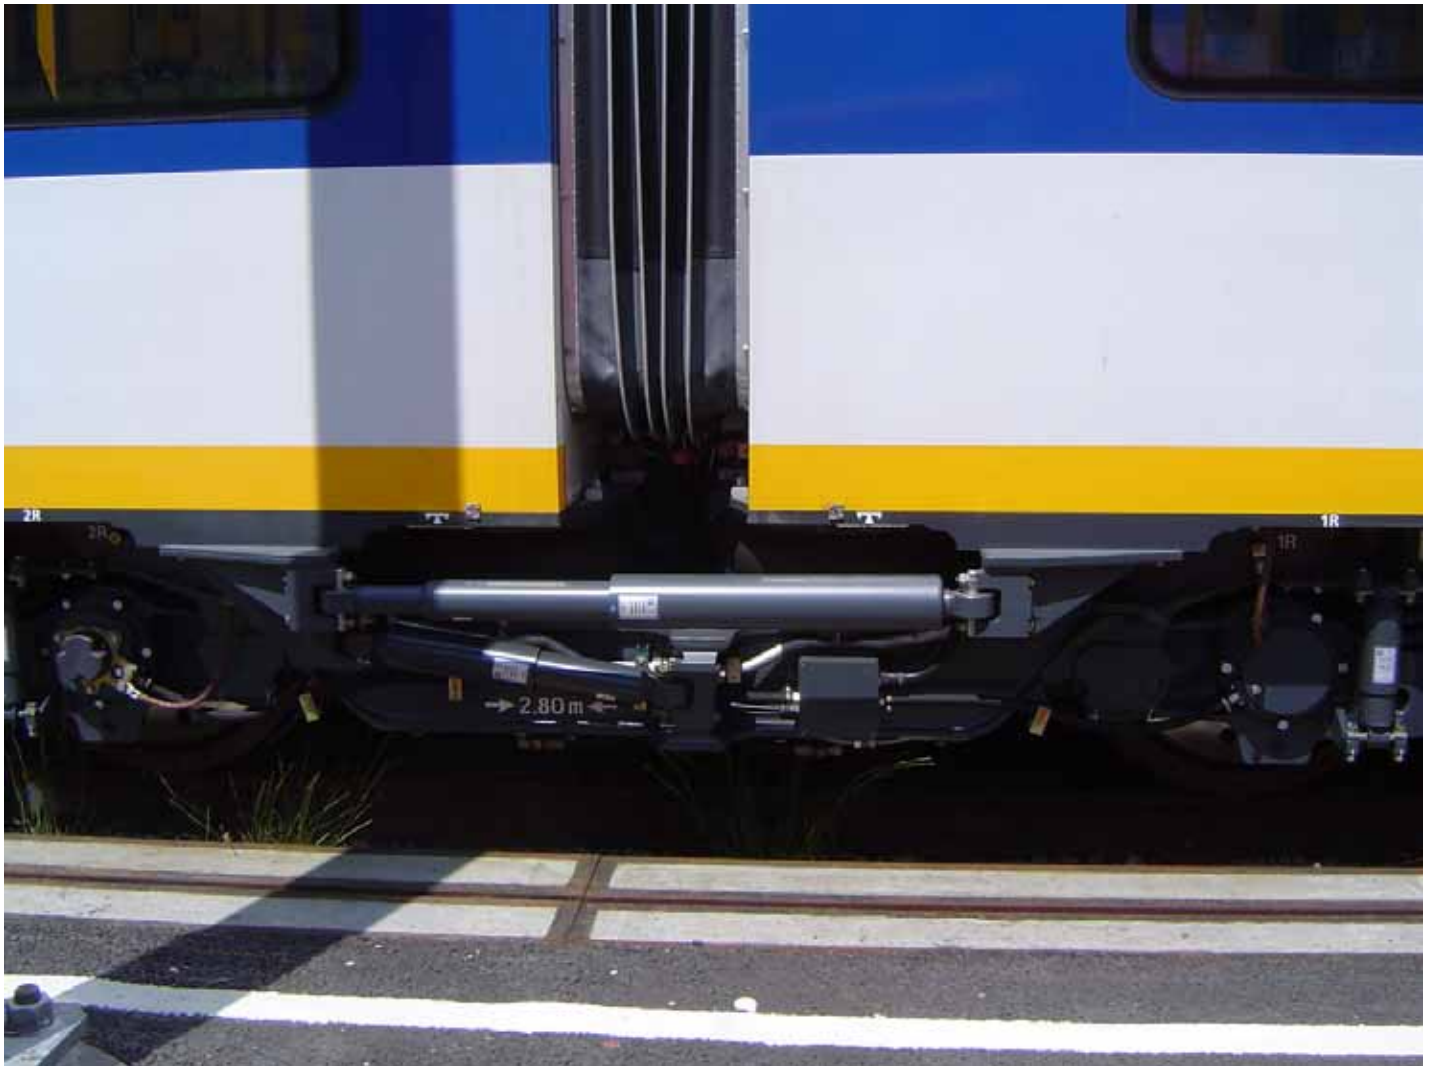
De draaistellen verbinden tevens 2 bakken met elkaar, net zoals bij de ICE.
