Sprinter SLT Utrecht 10-06-2008

Een kleine rondleiding door de nieuwe Sprinter (treinstel 2401) in Utrecht Cartesiusweg op 10 juni 2008.

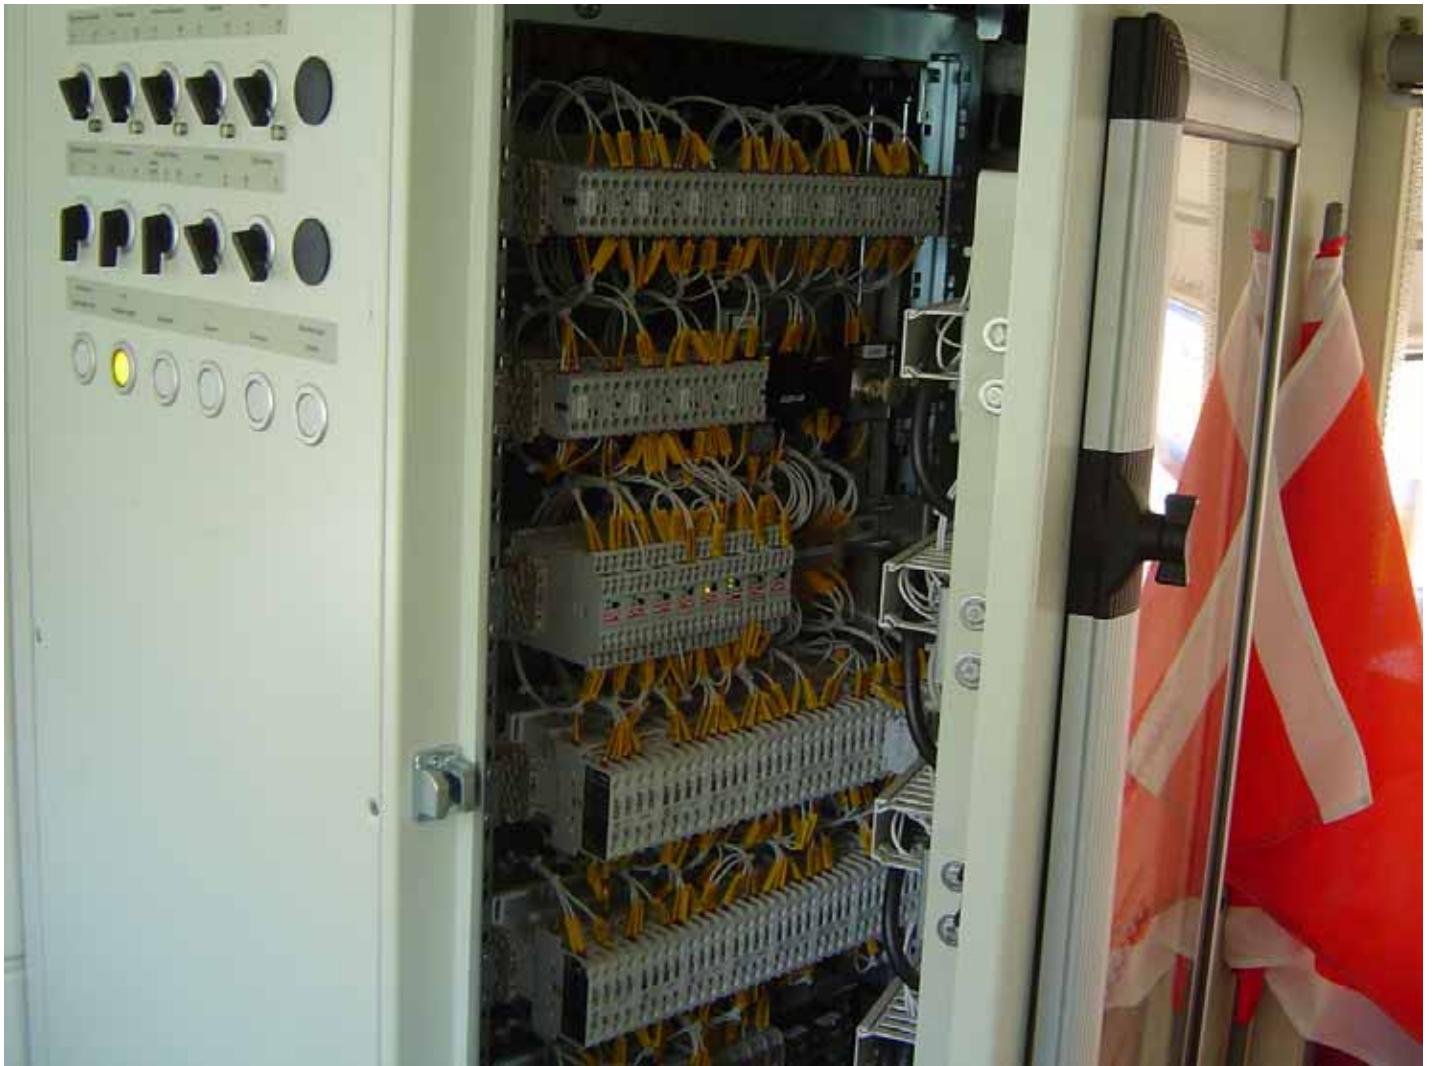
Achter een deur in de cabine bevindt zich, (zoals gebruikelijk) weer veel electronica.
